# 改善箇所説明図

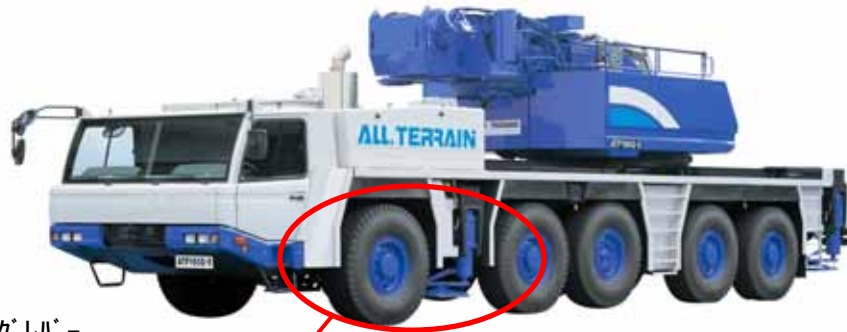
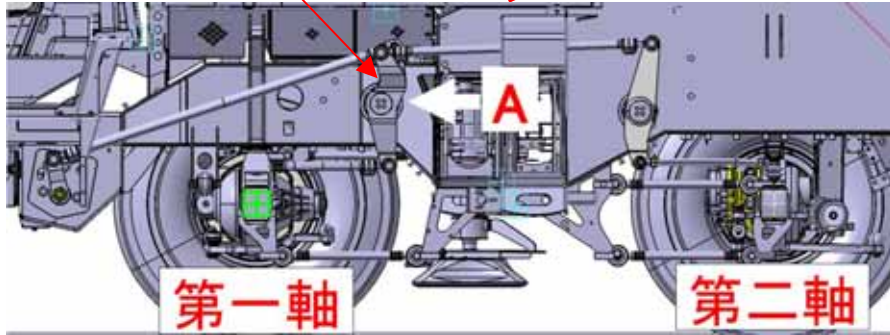
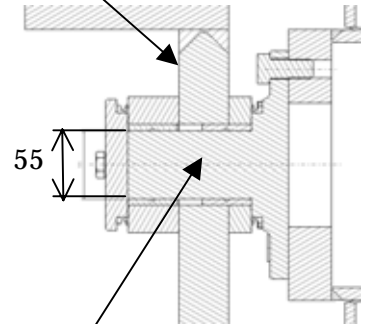
第1軸操舵ステアリングレバー

第1軸操舵用ステアリングレバー

ステアリングレバー-支点ピン

A断面

かじ取装置の第1軸操舵用ステアリングレバー支点ピンにおいて、疲労強度が不足しているため、当該ピンに亀裂が入るものがある。そのため、そのままの状態で使用を続けると、当該ピンが折損し操舵不能となるおそれがある。

全車両、第1軸操舵用ステアリングレバーと支点ピンを対策品に交換する。
