# 改善箇所説明図

## 基準不適合箇所

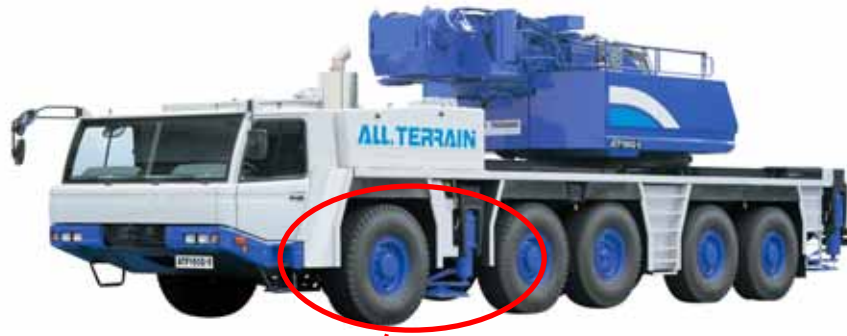
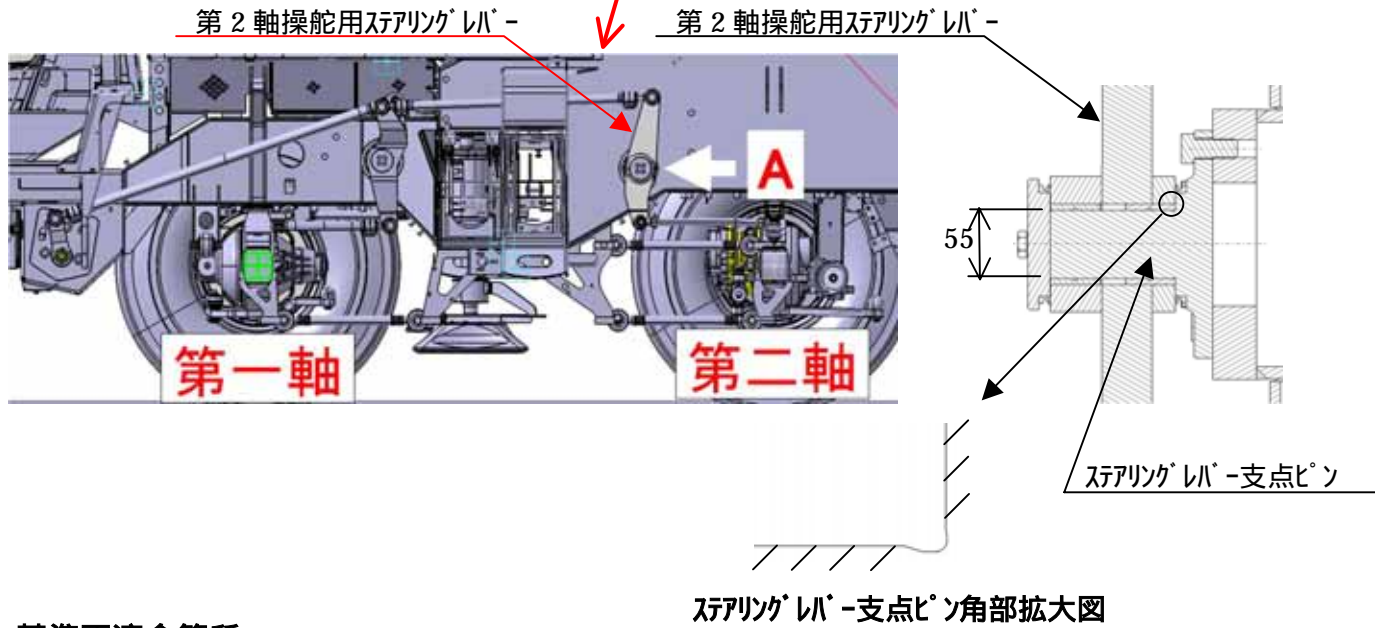
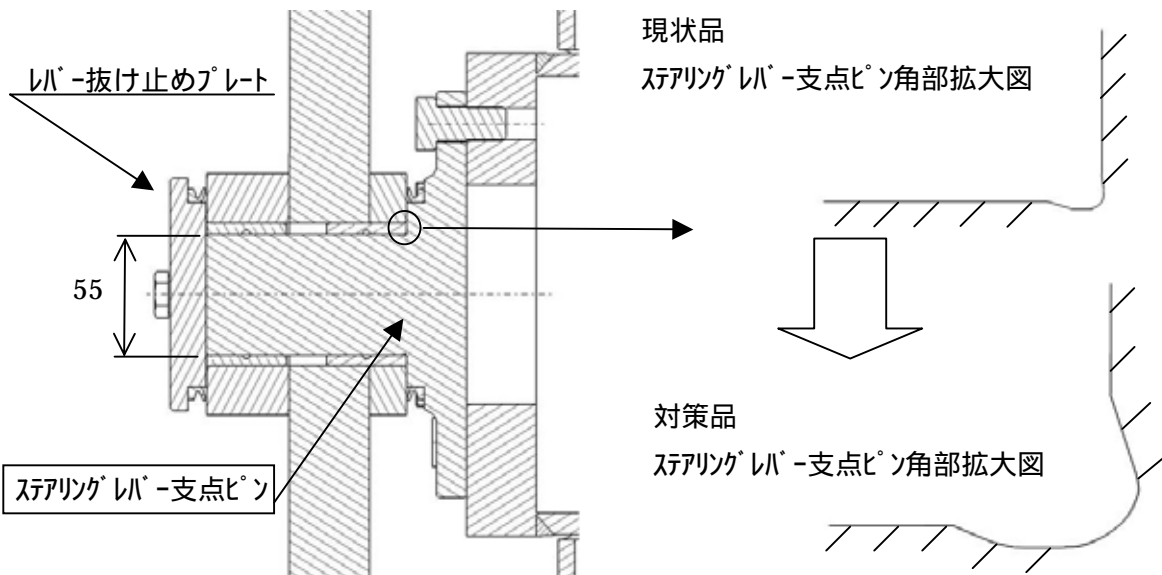
かじ取装置の第2軸操舵用ステアリングレバー支点ピンにおいて、角部の加工が不適切なため表面が粗いものがある。そのため、当該ピンの強度が低下するおそれがある。

全車両、第2軸操舵用ステアリングレバー支点ピンを対策品に交換する。

識別：レバー-抜け止めプレートに白色ペイントを塗布する。
