## 改善箇所説明図

### 基準不適合発生箇所

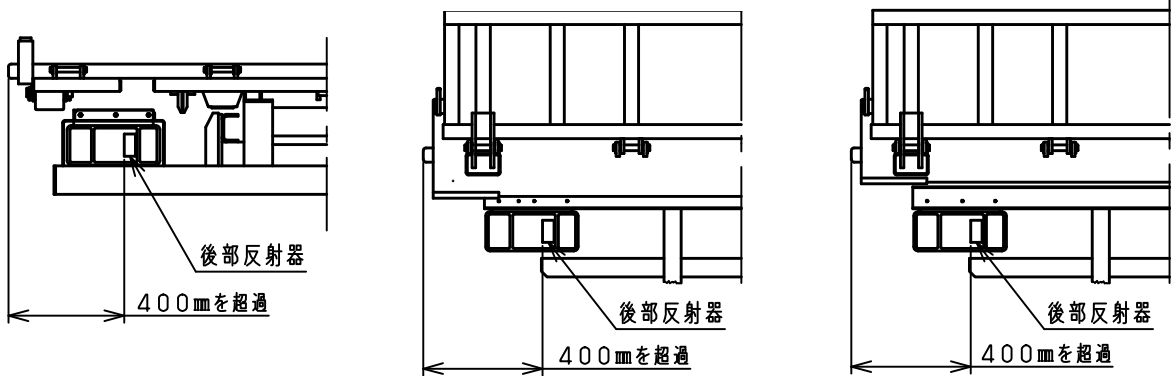
### 改善前(架装車、架装物により形状、取付け位置が異なる)

車両運搬車において、後部反射器の取付け位置が不適切なため、車両最外側からの寸法が保安基準に適合していない。
