## 改善箇所説明図

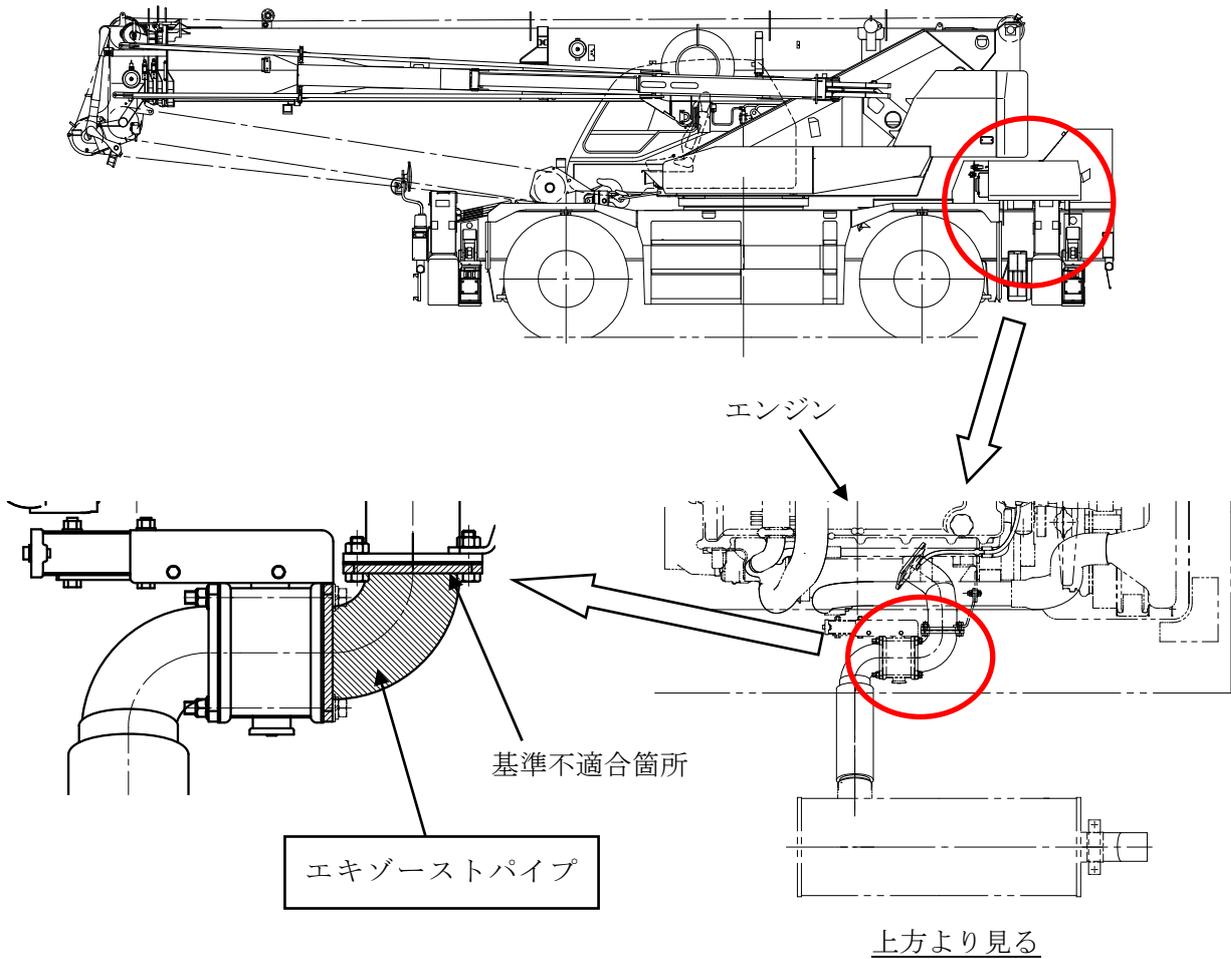
エキゾーストパイプのフランジ部の溶接が不適切なため、原動機の振動により当該溶接部に亀裂が生じる場合があります。最悪の場合、エキゾーストパイプのフランジ部が破断し、排気騒音が増大するおそれがある。

全車両、エキゾーストパイプを対策品に交換する。

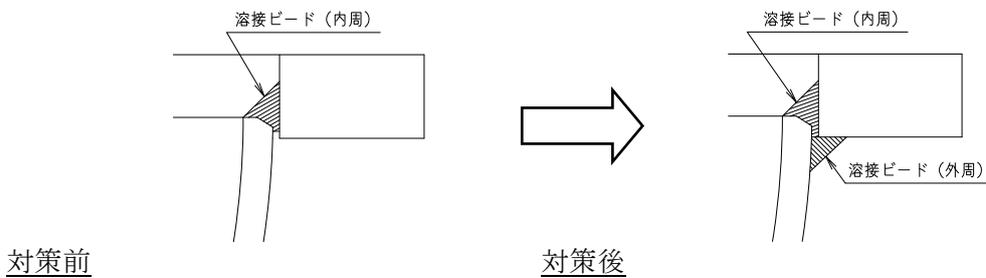
識別：外周溶接ビードの有無にて容易に識別可能なため、特別な識別の追加は行わない。
