改善箇所説明図

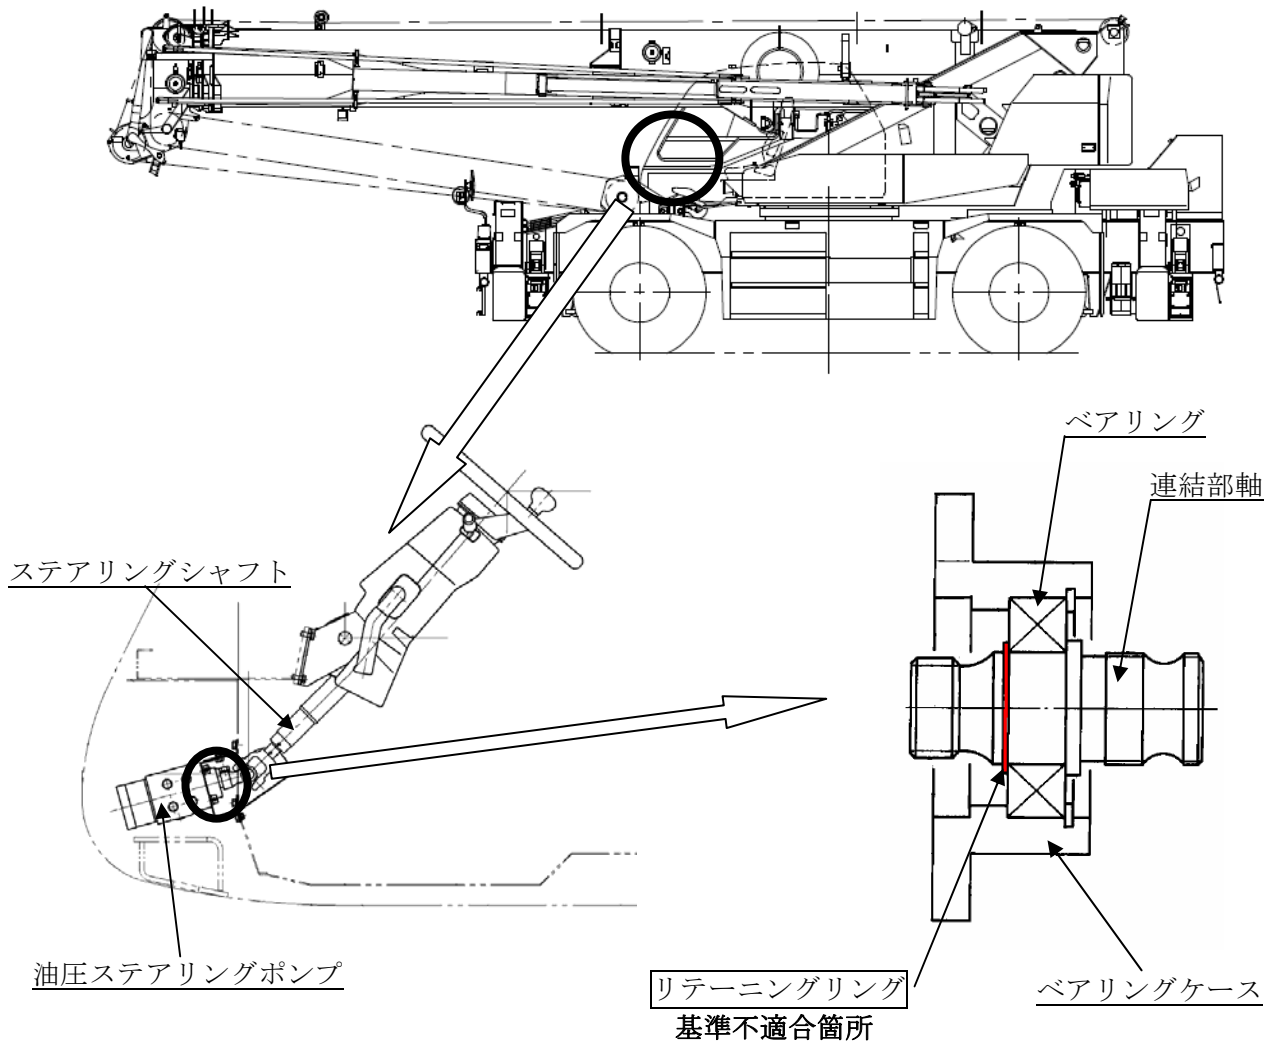
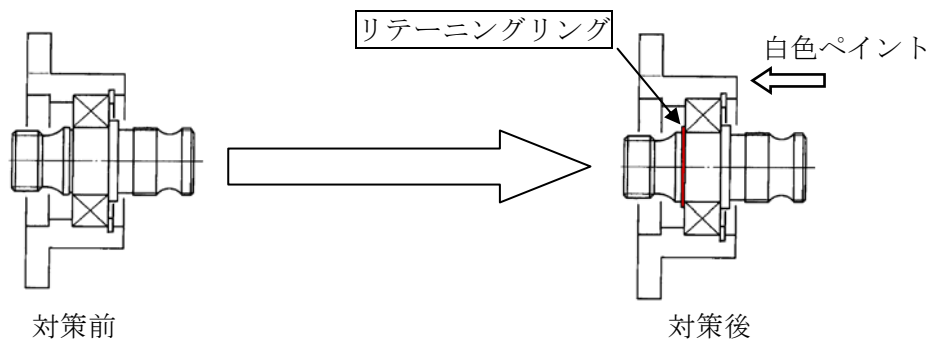
かじ取り装置のステアリングシャフトと油圧ステアリングポンプの連結部において、連結部軸とベアリングを固定するリテーニングリングが取り付けられていないものがある。そのため、ハンドル位置の調整の際に、当該連結部軸が外れ、かじ取り操作ができなくなるおそれがある。

全車両、リテーニングリングの取り付けの有無を確認し、当該リテーニングリングの取り付けがないものについては、リテーニングリングを取り付ける。

識別 : ベアリングケース端部に、白色ペイントを塗布する。
