# 改善箇所説明図① (1/2)

①車軸が5軸あるクレーン用台車のステアリング装置において、後軸ステアリングの操舵を制御する4連ソレノイドバルブ及び5軸ソレノイドバルブにおける防水対策が不十分であるため、雨水が浸入し錆びて腐食するものがある。そのため、そのままの状態で使用を続けると、当該バルブが作動しなくなり、複数ある後軸の一部のステアリングの操舵が固定され、最小回転半径が12mを超えるおそれがある。

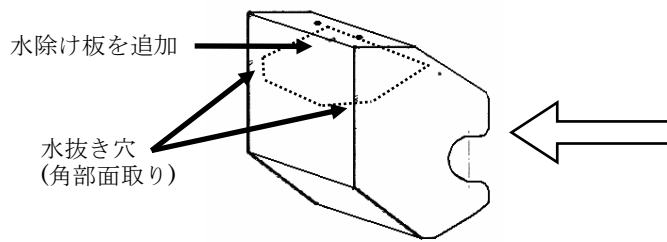
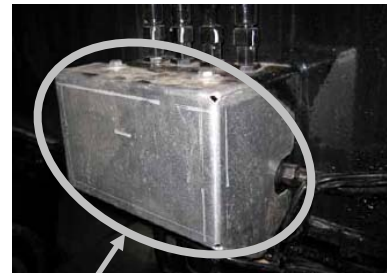
①-1 : 4連ソレノイドバルブカバー

基準不適合箇所

カバー内部

- ①-1 : 5 軸の全車両、4連ソレノイドバルブカバー及び4連ソレノイドバルブを対策品に交換するとともに、5軸ソレノイドバルブカバー及び5軸ソレノイドバルブを対策品に交換する。
- ①-2 : 5 軸車両のうち5軸メンテナンス用穴カバー装着車については、当該カバーを対策品に交換する。

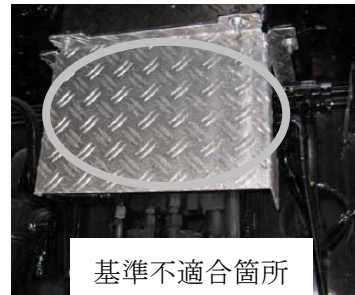
①-1 : 5 軸ソレノイドバルブカバー

水除け部分を増加

基準不適合箇所

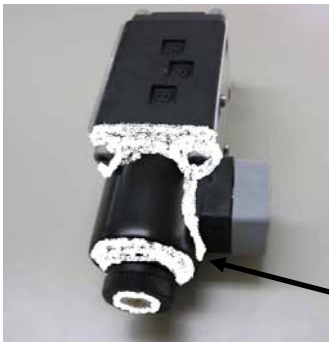
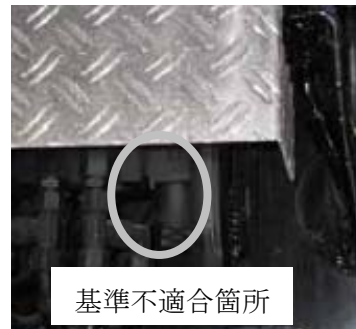
①-1 : 5 軸ソレノイドバルブ

ソレノイドバルブの隙間に防水用シール剤を塗布  
(白色部がシール剤塗布部)

基準不適合箇所

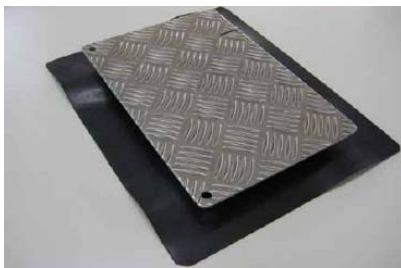
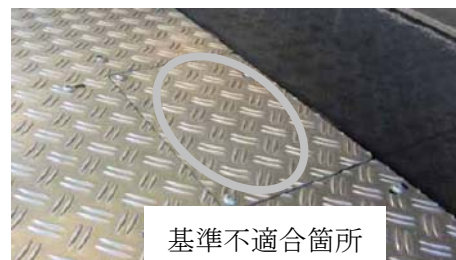
①-2 : 5 軸ソレノイドバルブメンテナンス用穴カバー

カバー隙間より入る水が5軸ソレノイドバルブに垂れないようにゴム板にて水除け

基準不適合箇所
