## 改善箇所説明図

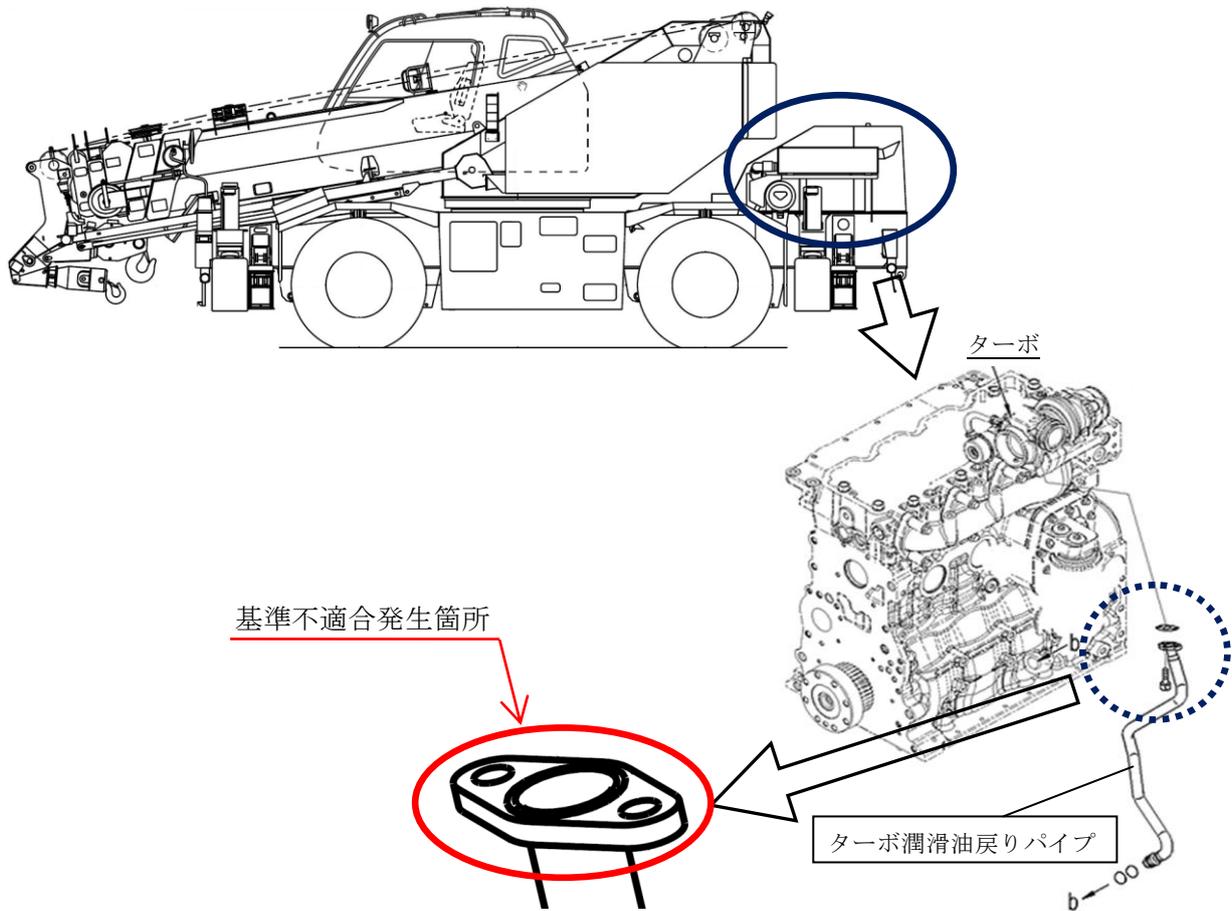
ターボ潤滑油戻りパイプにおいて、取付け部の構造が不適切なため、取付けボルトが緩み、取付け部に微少な隙間が発生する可能性がある。そのため、そのままの状態で使用を続けると、隙間から漏れた潤滑油が排気マニホールドに落ちて、発煙するおそれがある。

全車両、ターボ潤滑油戻りパイプを対策品と交換する。

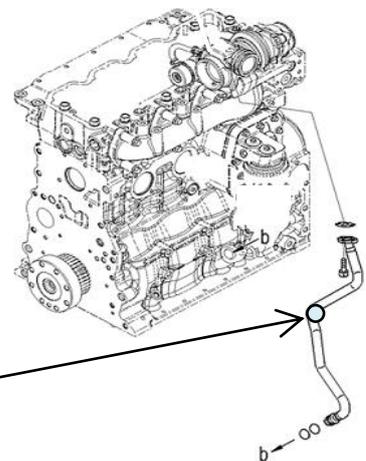
白ペイントを塗布する

識別：ターボ潤滑油戻りパイプに白ペイントを塗布し識別する。
