改善箇所説明図

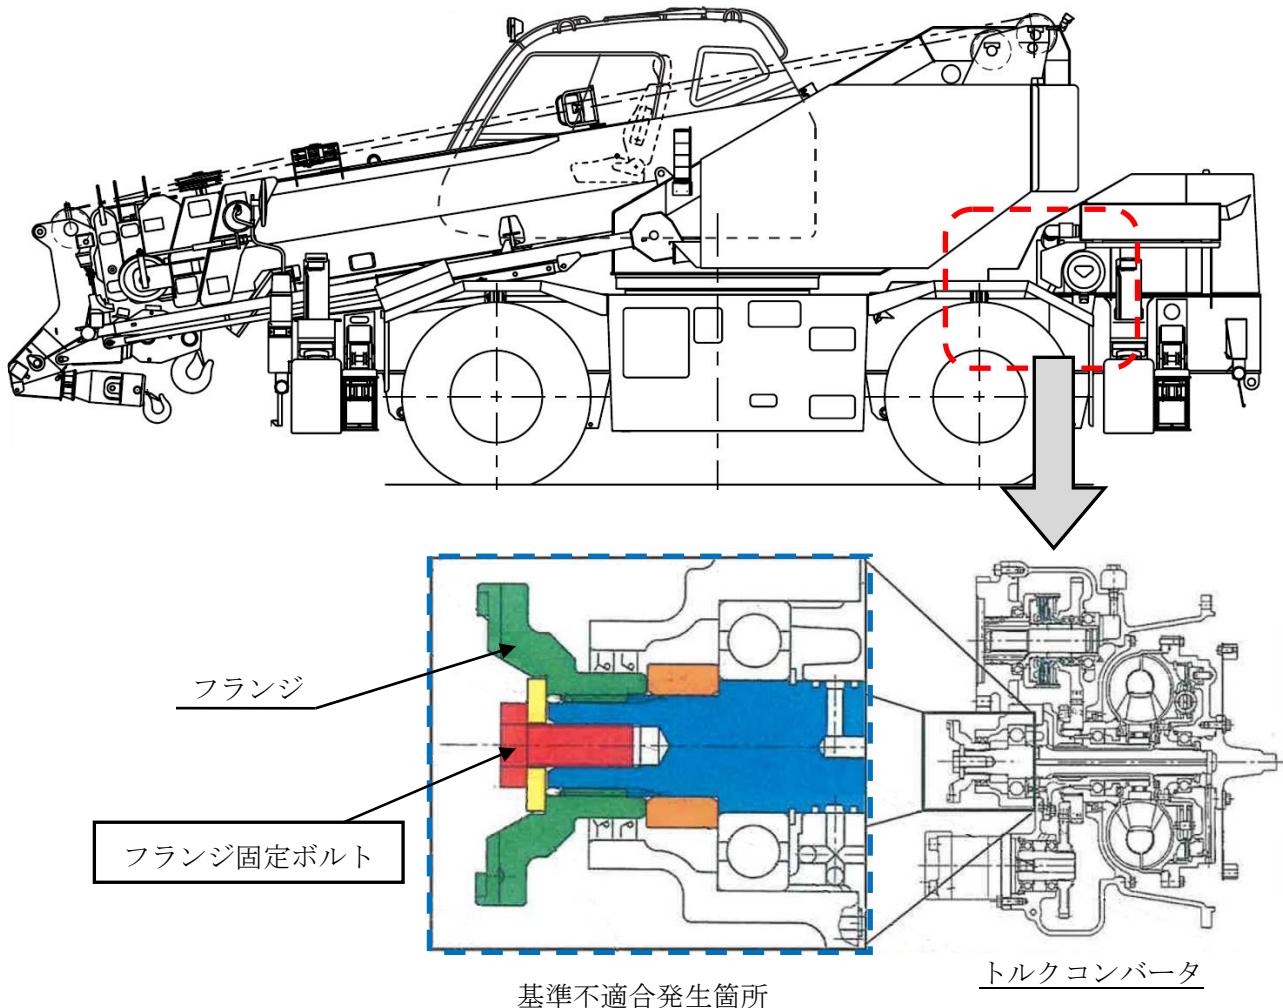
ホイールクレーンの動力伝達装置において、トルクコンバータのスpline部の設計評価が不適切なため、長期間の走行によりスペーサ及び法兰ジの合わせ面が摩耗し、法兰ジ固定ボルトの軸力が低下して緩むことがある。そのため、そのままの状態で使用を続けると、当該ボルトが脱落して、最悪の場合、法兰ジが外れ、動力伝達することができなくなり走行不能となるおそれがある。

全車両、ネジロック剤の塗布量を増やしたボルトに交換する。

識別：法兰ジ固定ボルトの頭部に白色ペイントを行う。
