改善箇所説明図

トルクコンバータ

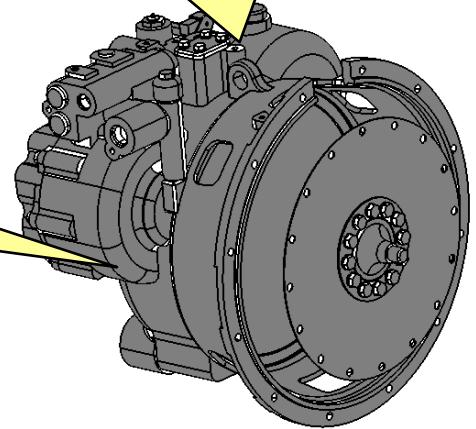
トルクコンバータ断面図

基準不適合箇所

フロントカバー

ホイール・クレーンの動力伝達装置において、トルクコンバータのフロントカバーの製造が不適切なため、当該カバーの強度が不足しているものがある。そのため、走行時の油圧により亀裂が生じ、そのままの状態で使用を続けると、亀裂が進展してトルクコンバータオイルが漏れて警告灯が点灯し、最悪の場合、走行不能となるおそれがある。

全車両、トルクコンバータを良品に交換する。

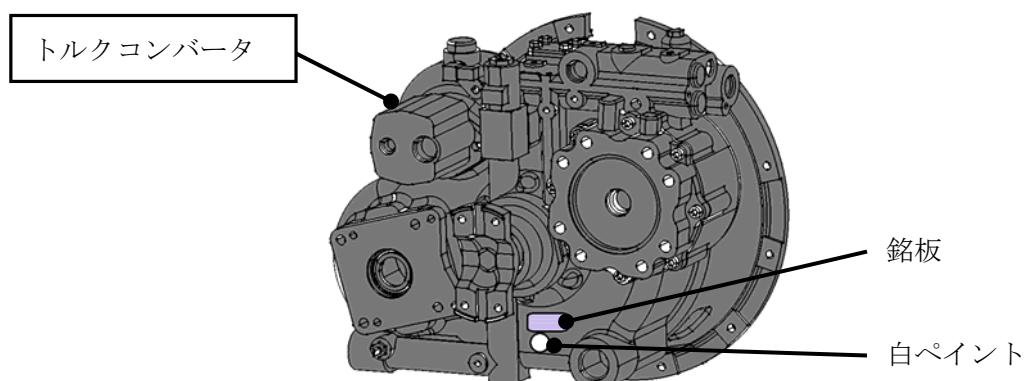
注 : □ は交換部品を示す。

識別 : トルクコンバータ銘板下部の白ペイントにより識別する。
