## 改善箇所説明図

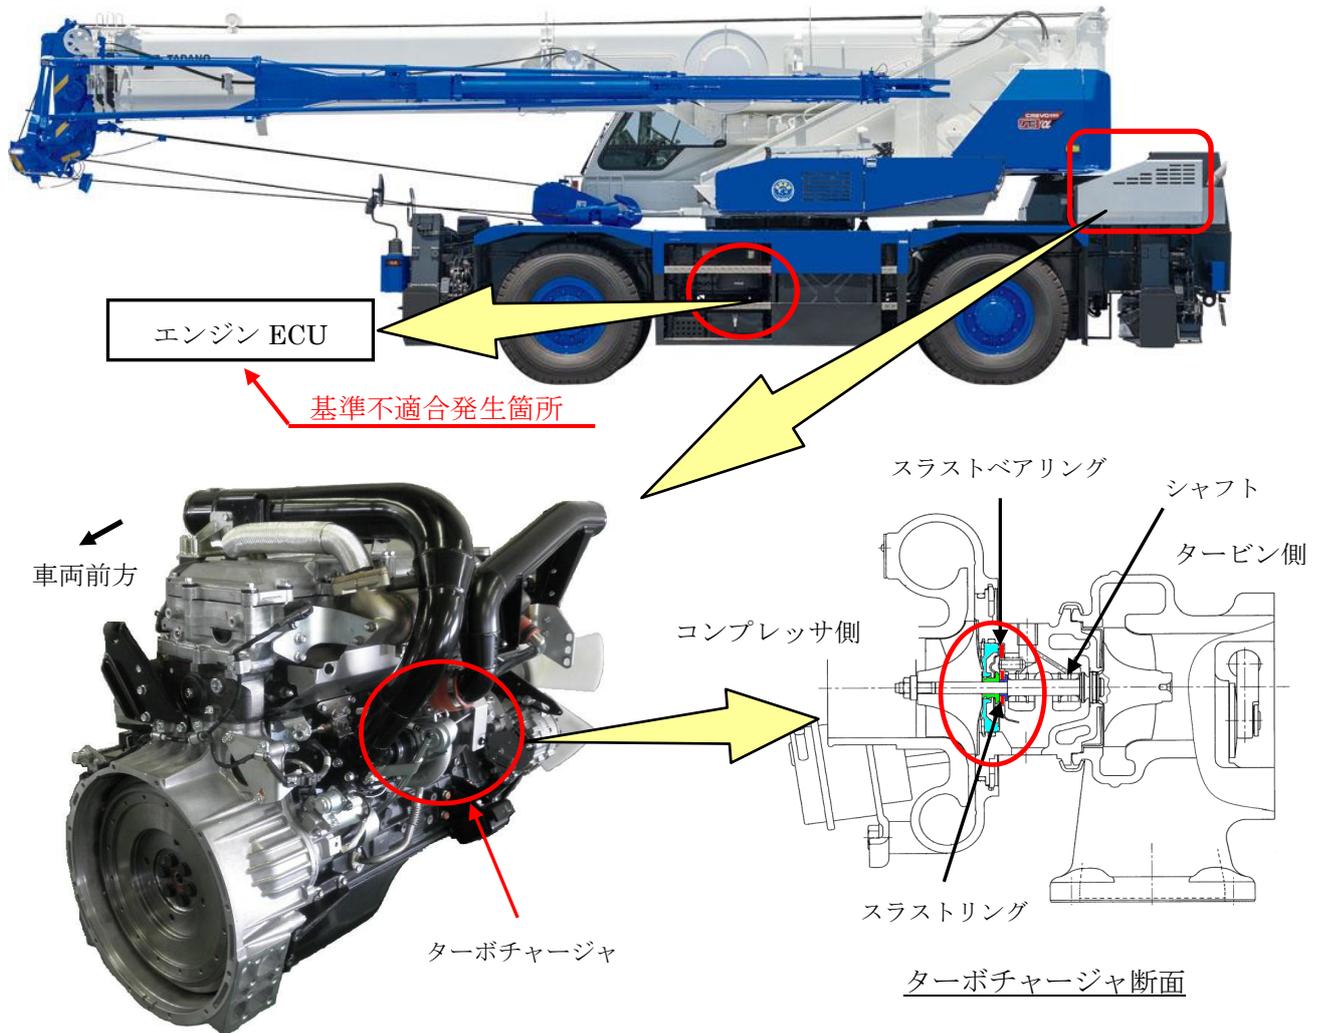
ホイール・クレーンの原動機において、エンジン制御のプログラムの設定が不適切なため、繰り返しエンジン高回転・高負荷域から減速操作を行うと、ターボチャージャのスラストベアリングに高い負荷が発生しスラストベアリングおよびスラストリングに摩耗を生じることがある。そのため、ターボチャージャのシャフトにガタつきが生じ、そのままの状態で使用を続けると、ターボチャージャのシールリングが損傷してエンジンオイルが漏れ出し、当該オイルがエンジン内部、排気系に入り込み、白煙、異音、エンジン回転数の上昇等の不具合が発生し、最悪の場合、エンジンが破損するおそれがある。

全車両、エンジン制御プログラムを対策品に書き換える。

また、インタークーラ及びターボチャージャ内部にエンジンオイルの漏れが確認された場合は、エンジン、吸気系、排気系の装置を点検し、損傷部品の交換を行なう。
