改善箇所説明図

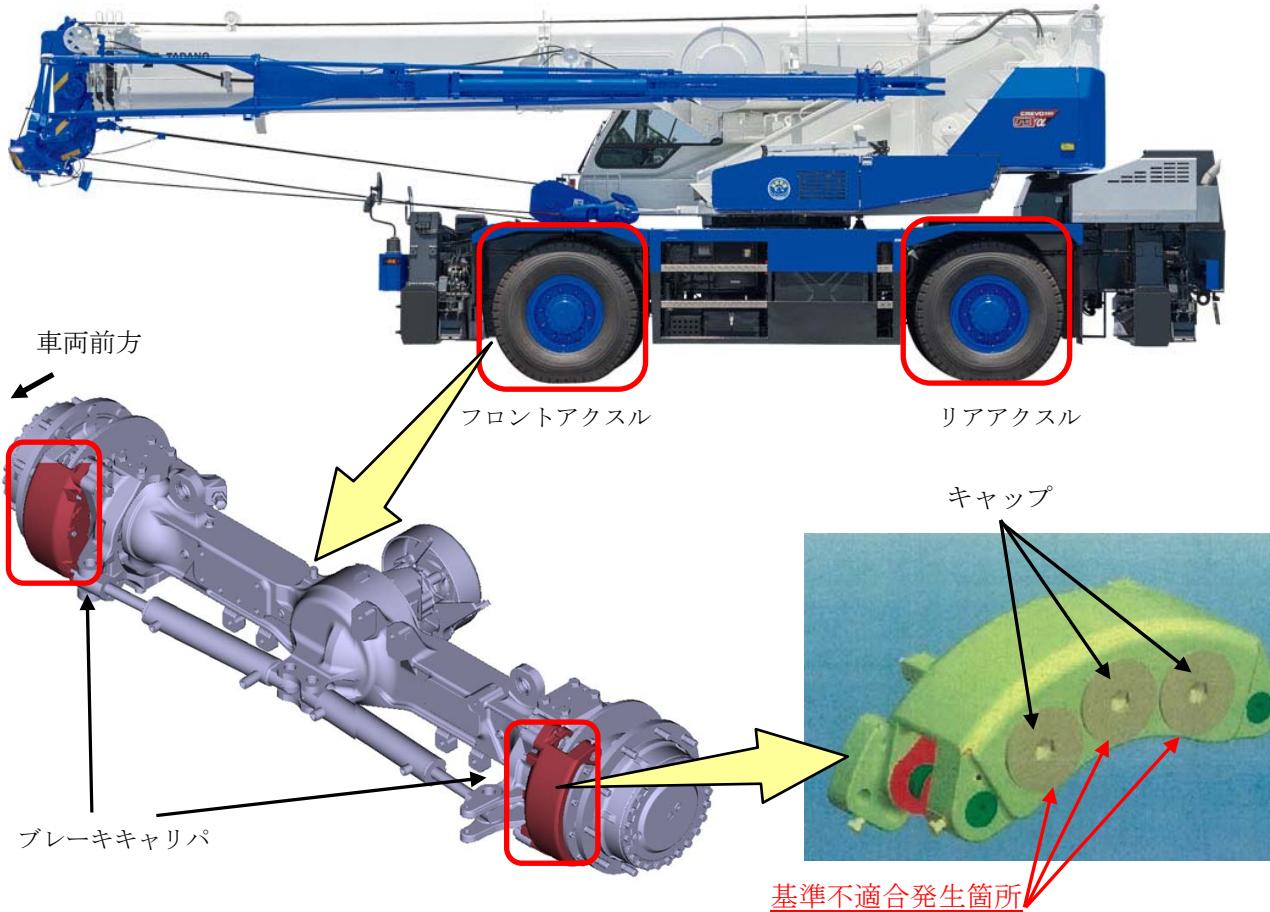
ホイール・クレーンの制動装置において、ブレーキキャリパの製造が不適切なため、キャップの締付けトルクが低く、ブレーキを作動させる際の液圧でキャップが緩むことがある。そのため、そのままの状態で使用を続けると、キャップ部のシール効果が低下して、ブレーキ液が漏れ、ブレーキ警告灯が点灯し、最悪の場合、制動力が低下するおそれがある。

全車両、ブレーキキャリパのキャップを、適切なトルクで締付ける。なお、ブレーキ液の漏れ、または、キャップに緩みが生じている場合は、Oリングを新品に交換する。

識別：所定位置の白色マーキングにより識別する。
