## 改善箇所説明図

※図は ATF220G-5 を示す

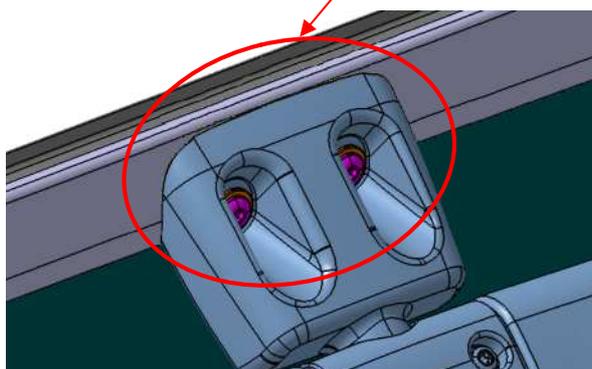
基準不適合発生箇所

〔 クレーン用台車の直前直右鏡において、直前直右鏡取り付け部の強度が不足しているため、直前直右鏡取り付け部に亀裂が発生することがある。そのため、走行振動の繰り返しにより、直前直右鏡取り付け部の亀裂が進行し、最悪の場合、直前直右鏡が脱落するおそれがある。 〕

全車両、直前直右鏡取り付け部に対策ブラケットを追加する。

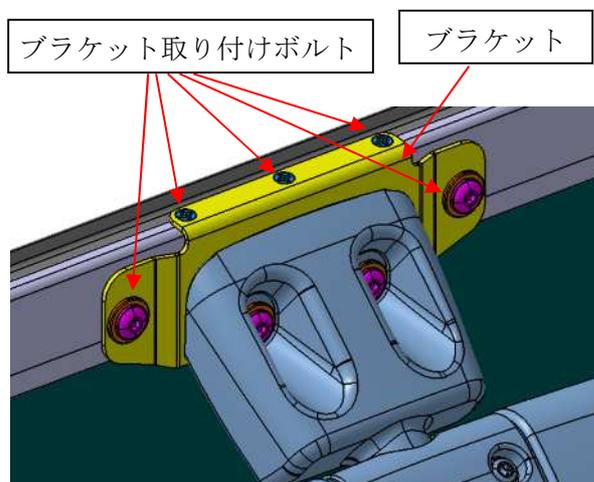
改善対策後

内は、追加部品を示す。
