改善箇所説明図

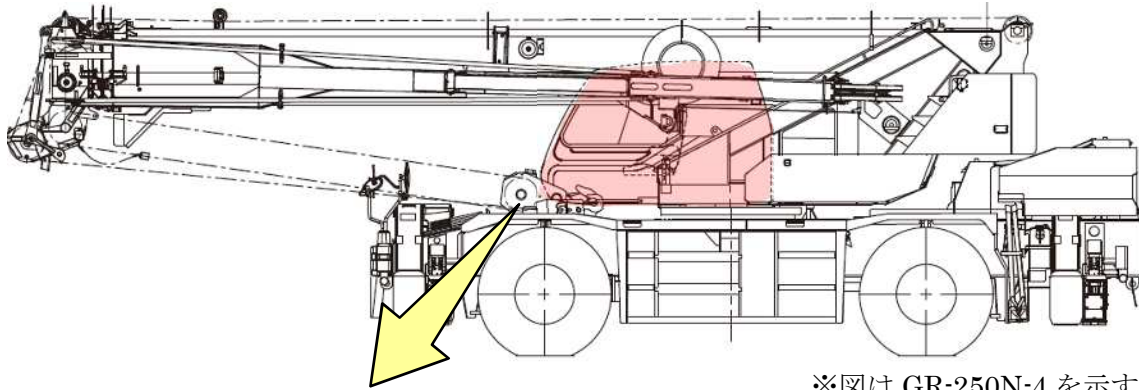
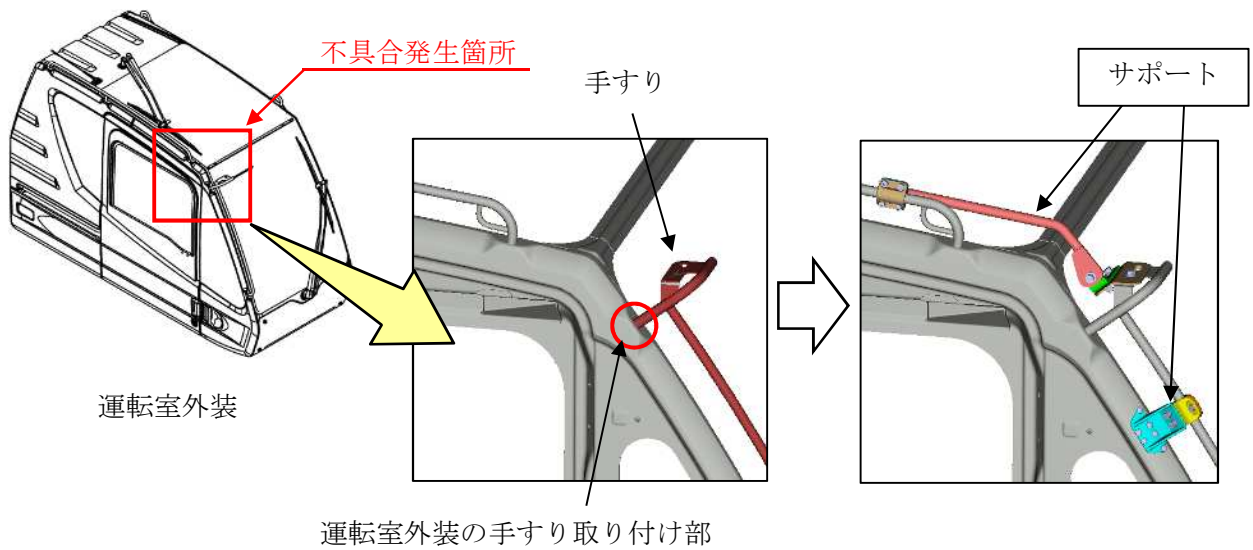
ホイール・クレーン運転室外装の手すりにおいて、手すり取り付け部の強度が不足しているため、亀裂が入ることがある。そのため、そのままの状態で使用を続けると、亀裂が進行し、破断するおそれがある。

全車両、既存の手すり部にサポートを追加する。なお、取り付け部に損傷が確認された場合は修正する。

識別：追加サポートの有無により識別する。
