改善箇所説明図

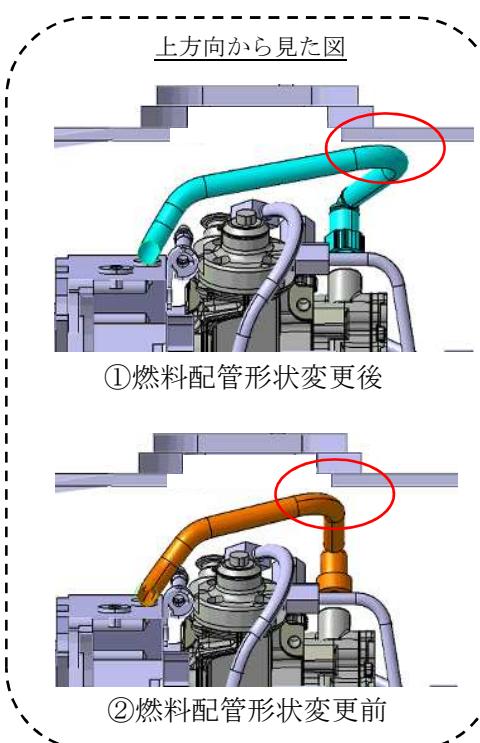
対策前

- ①ホイール・クレーンの原動機の燃料配管において、フレームとの隙間が不適切なため、始動時等の振動により、燃料配管とフレームが接触することがある。そのため、そのままの状態で使用を続けると、燃料配管が損傷し、最悪の場合、燃料漏れが発生するおそれがある。
- ②ホイール・クレーンの原動機の燃料配管において、組付けが不適切のため、配管のばらつきにより燃料配管とフレームの隙間余裕が不足しているものがある。そのため、燃料配管とフレームが接触している車両においては、そのままの状態で使用を続けると、燃料配管が損傷し、最悪の場合、燃料漏れが発生するおそれがある。
