改善箇所説明図

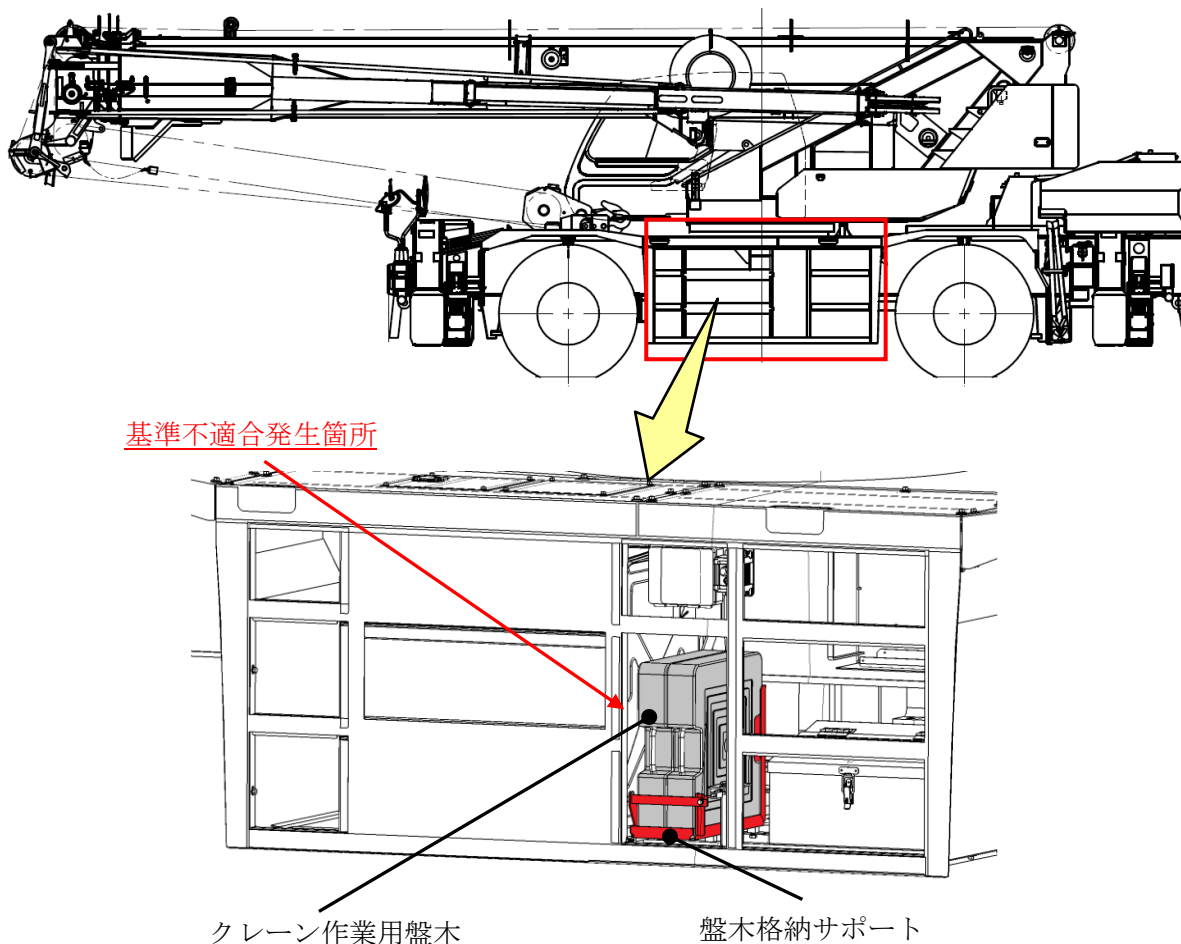
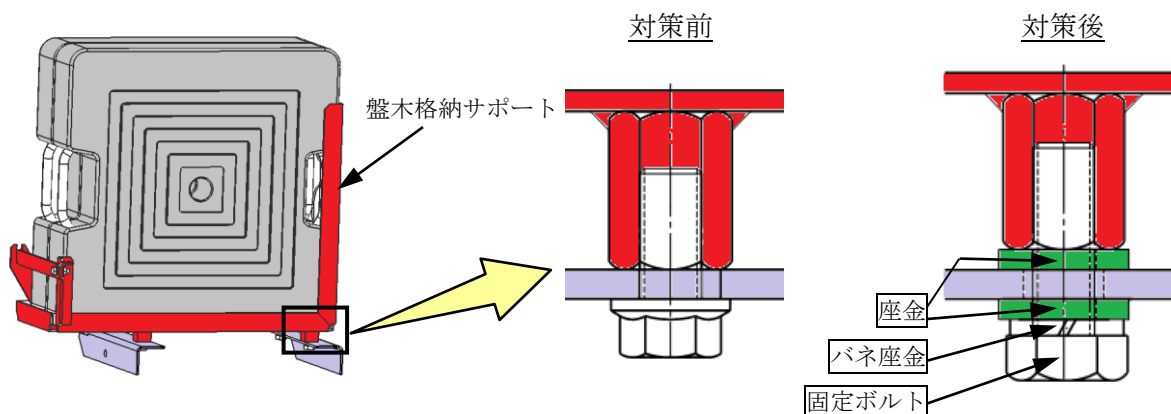
ホイール・クレーンの車枠に取り付けたクレーン作業用の盤木格納サポートにおいて、サポートの固定方法が不適切なため、固定ボルトに緩みが生じるおそれがある。そのため、そのままの状態で使用を続けた場合、固定ボルトが外れ、最悪の場合、走行中に盤木格納サポートおよび盤木が車体からはみ出し、他の交通を妨げるおそれがある。

全車両、盤木格納サポートの固定部に座金を追加する。
