# 事故事例

軟弱地盤での作業中、地盤沈下により転倒した。

ラフテレーンクレーン

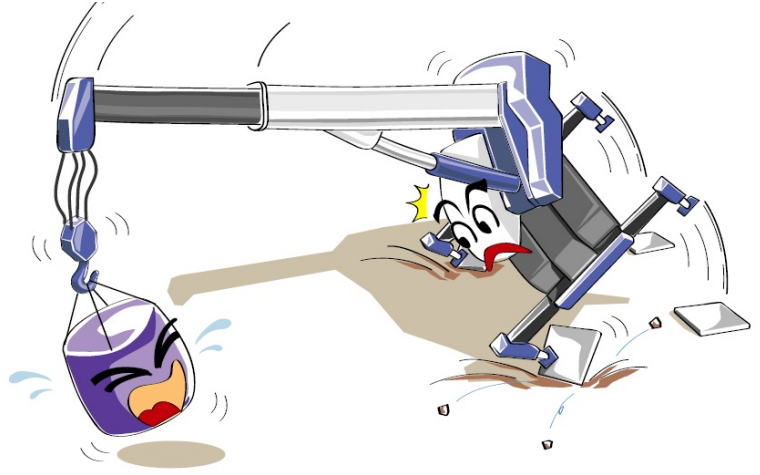
クレーン作業中、地盤沈下によりアウトリガおよび敷き鉄板が沈み、転倒した。

軟弱地盤に対する養生が十分にできていなかった。

地盤が養生され、十分に強度があることを確認してからアウトリガを設置してください。
