事故事例

旋回ベアリング取り付けボルト折損事故

カーゴクレーン

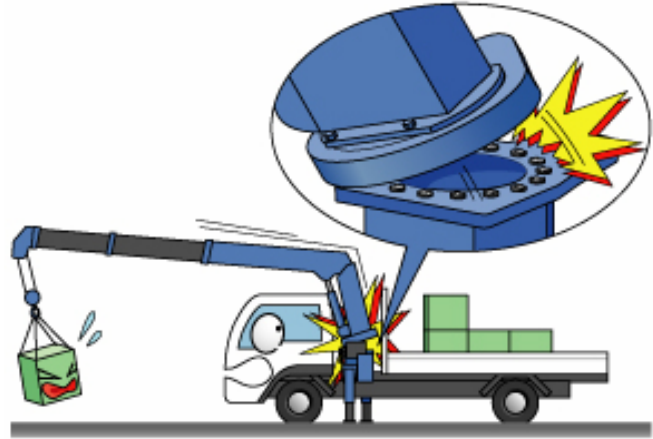
荷物をつり上げたところ、旋回ベアリング取り付けボルトが折損し、クレーン上部が転倒した。

定格総荷重を超える作業を行ったため。

定格総荷重を超える作業は行わない。

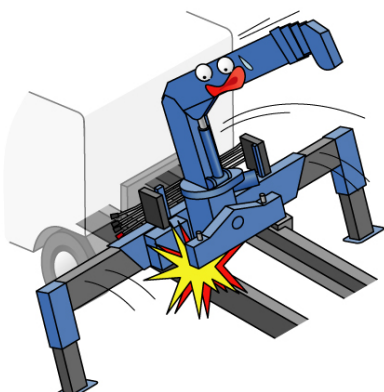
類似事故

類似の事故として、繰り返し定格総荷重を超える作業を行ったことにより、本体取り付けボルトが折損し、クレーン本体が転倒に至った事例もあります。
