事故事例

ブーム摩耗による折損事故

高所作業車・他クレーン車

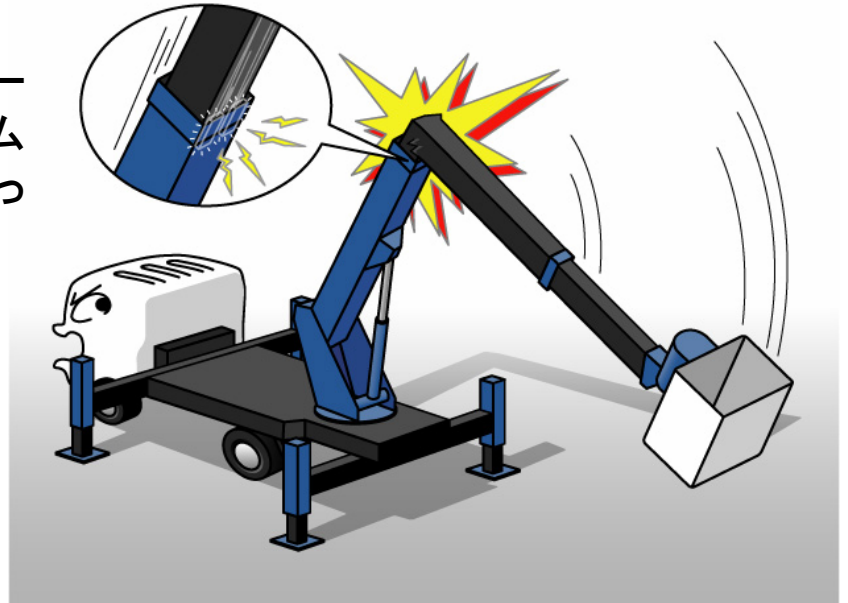
作業中にブームがゆっくりと折れ曲がった。
ブーム下面のスライドプレートが摩滅し、セカンドブーム下板が異常摩耗して薄くなっていた。

- ・点検不足(スライドプレートならびにブームの摩耗など異常の有無)
- ・ブームの摺動部にグリースを塗布していない状態での長期使用

定期自主検査時にブーム摺動部の点検とグリース塗布を行う

- ・ブームの損傷やスライドプレート摩耗量の点検を行ってください。
- ・ブーム下面や側面の摺動部に、グリースを塗布してください。
- ・摺動部にゴミが噛みこむと、早く摩耗します。ゴミがある場合は、清掃してから給脂してください。

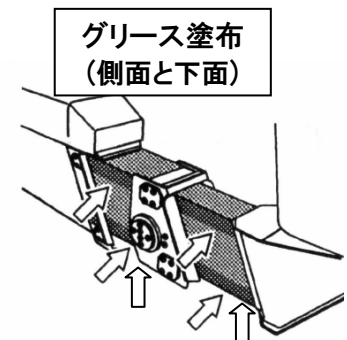
機種によりグリース塗布部は異なります

注)グリースはタダノ純正品を使用してください。
