事故事例

ウインチ巻き過ぎによるサブフック落下事故

ラフテレーンクレーン

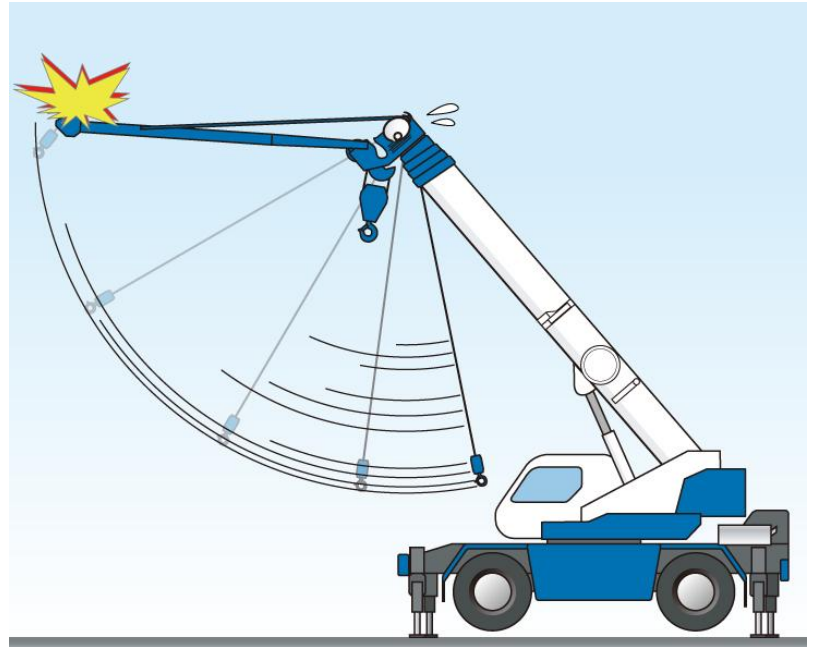
ジブ張り出し作業中（AML は「ジブセット作業」登録状態）に、横から話しかけられたため、運転席に座ったまま、話をしていたところ、無意識にサブウインチ巻き上げをしてしまい、フックの過巻によりジブ先端からワイヤーが外れて、サブフックが落下した。

※AML を「ジブセット作業」に登録すると、フックが巻過状態になっても自動停止しない。

AML が「ジブセット作業」登録状態で、作業の中断をして無意識にウインチを操作してしまったため。

ジブ張り出し作業が中断することがないように、事前に作業内容を作業者および作業現場責任者に周知する。

○AML を「ジブセット作業」に登録すると、フックが巻過状態になっても自動停止しません。フックの位置を確認しながら慎重に操作してください。

○ジブ張り出し作業が完了したら、必ず AML の「ジブセット作業」を「ジブ作業」に登録し、フック巻過状態で自動停止することを確認してください。
