事故事例

斜めづりによるブーム伸縮シリンダ損傷事故

ラフテレーンクレーン

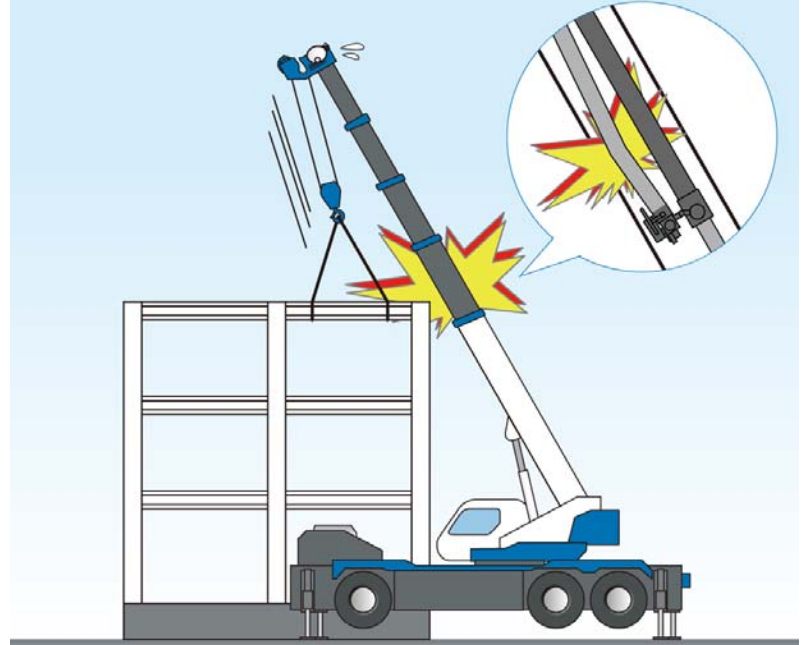
建物の柱組立作業において、梁をつり上げ、組み付け位置を合わせていた時、斜めづり状態となった。
この状態で保持していたところ、ブーム内の伸縮シリンダが折損（座屈）した。

斜め方向につり上げたため、AML の荷重検出が正常にできず、ブーム縮め方向へ過大な負荷が掛かり、ブーム伸縮シリンダが折損（座屈）した。

つり荷は垂直につり上げる

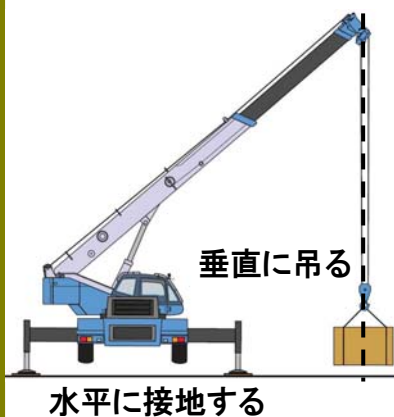
AML の実荷重表示は、つり荷を垂直につり上げた状態での荷重値を算出しています。

荷の横引き・斜めづり・引き込みは、クレーン各部に過大な負荷が作用し、損傷や転倒のおそれがあります。

斜めづりを行うと、AML が実荷重を正しく算出できないため、クレーン作業時は必ず水平に設置し、つり荷は垂直につり上げてください。
