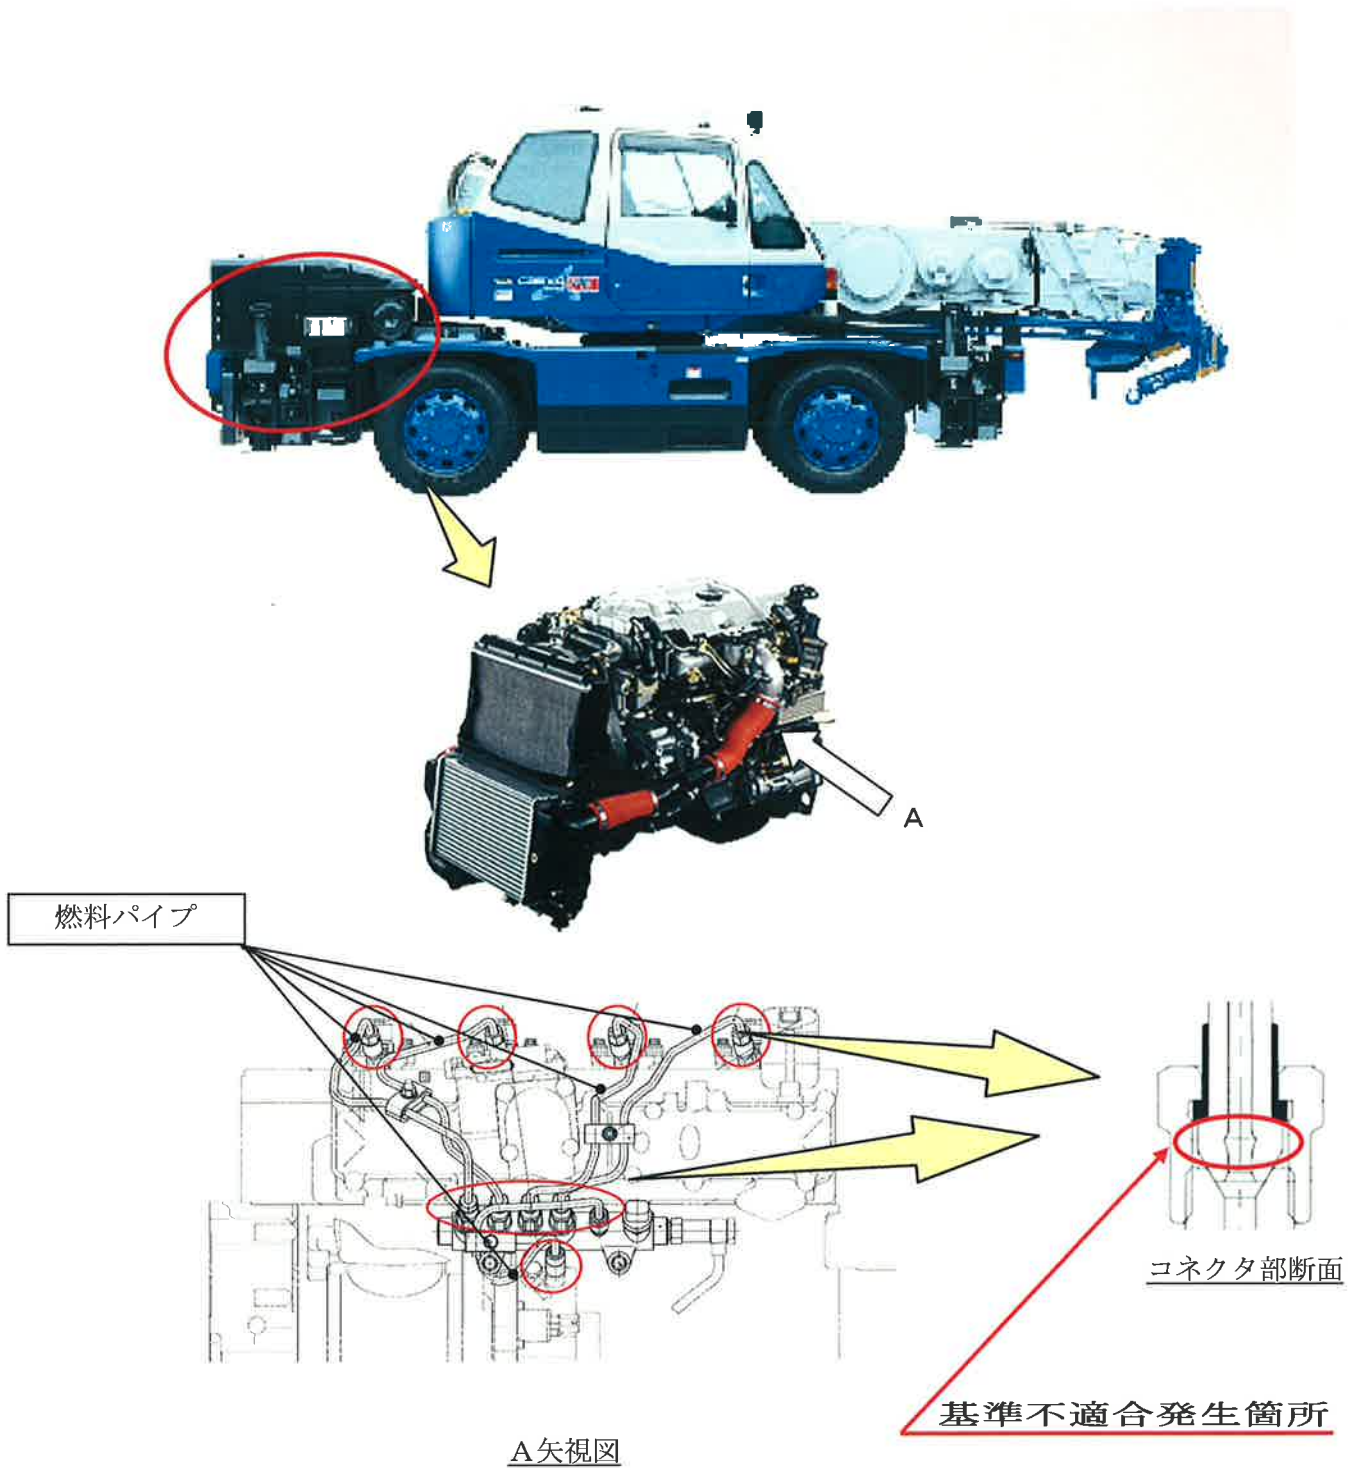
原動機において、燃料パイプ製造時に発生するコネクタ部内部のしわにばらつきがあり、また、パイプコネクタ部の締付トルクが低いものがある。このため、高い燃料圧力が加わることにより、当該しわ部を起点とした亀裂が発生し、燃料が漏れるおそれがある。

注：□は、交換、または新規設定の締付トルクで締付ける部品を示す。

全車両、燃料パイプからの燃料漏れ（にじみ、滴下含む。）の有無を点検し、漏れ（にじみ、滴下含む。）が確認された燃料パイプは高圧仕様のものに交換し、新規設定の締付トルクで締付ける。漏れ（にじみ、滴下含む。）がないものは、新規設定の締付トルクで締付ける。
