改善箇所説明図

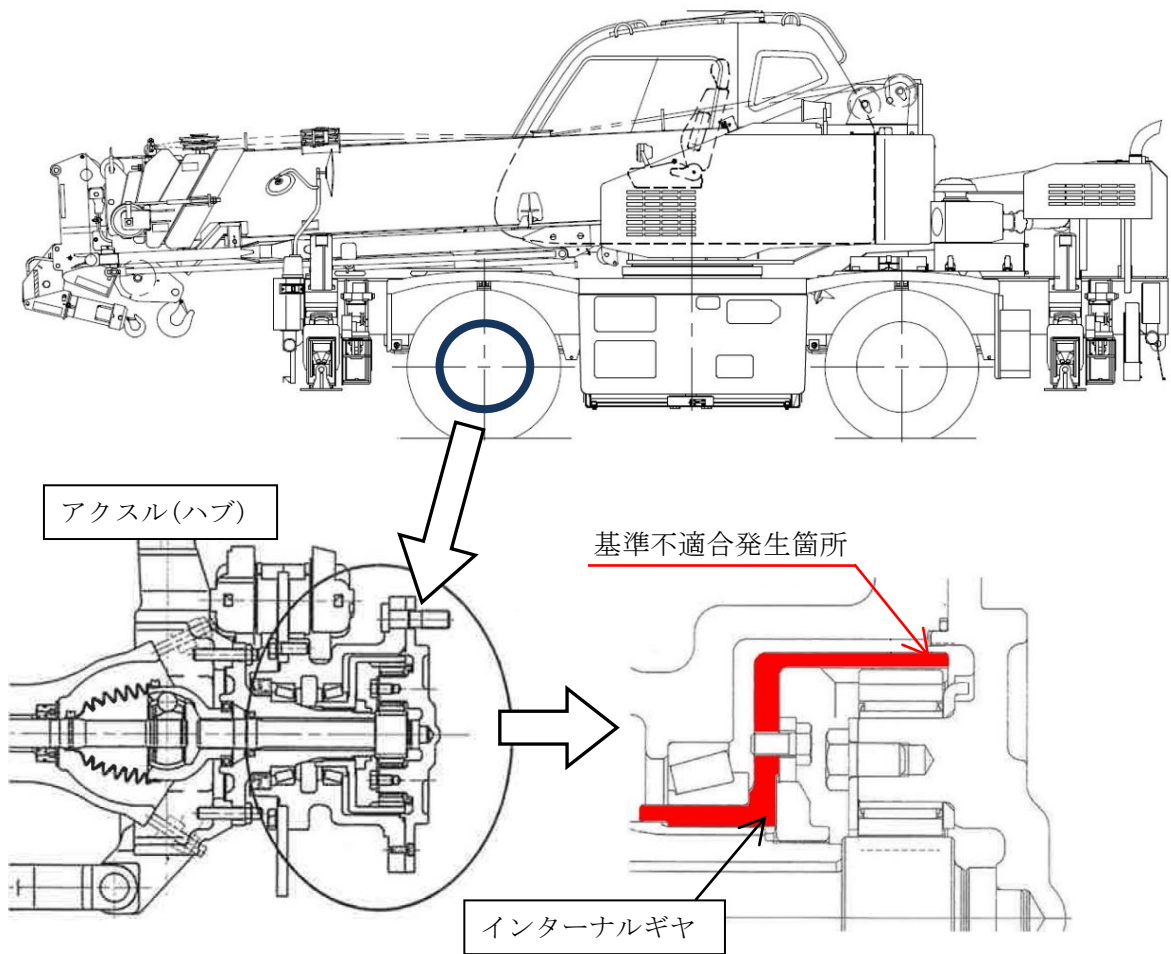
ホイール・クレーンのアクスル(ハブ)において、インターナルギヤの強度が不足しているため、ギヤに亀裂が生じることがある。そのため、そのままの状態で使用を続けると、ギヤが損傷し、走行ができなくなるおそれがある。

全車両、アクスル(ハブ)のインターナルギヤを対策品に交換する。なお、対策品が準備できるまでは、耐久性を向上させた暫定品に交換し、準備が出来次第、対策品に交換する。

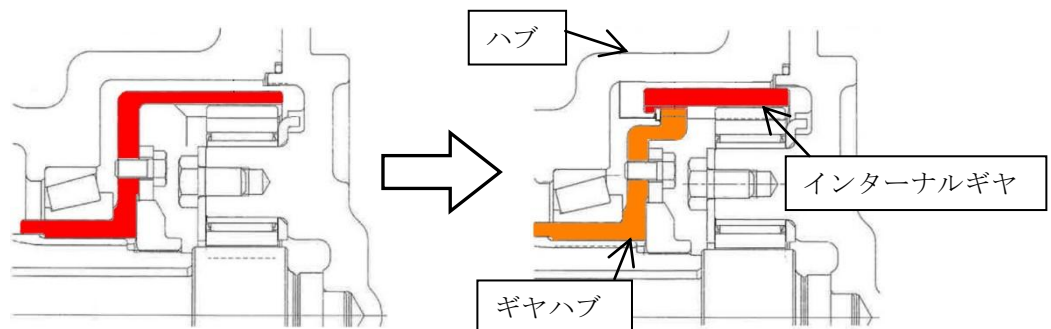
識別：ハブ上面に白ペイントを塗布し識別する。

注 は、交換部品を示す。
