# 事故事例

## ブーム「起」動作が停止せず天井衝突事故

高所作業車

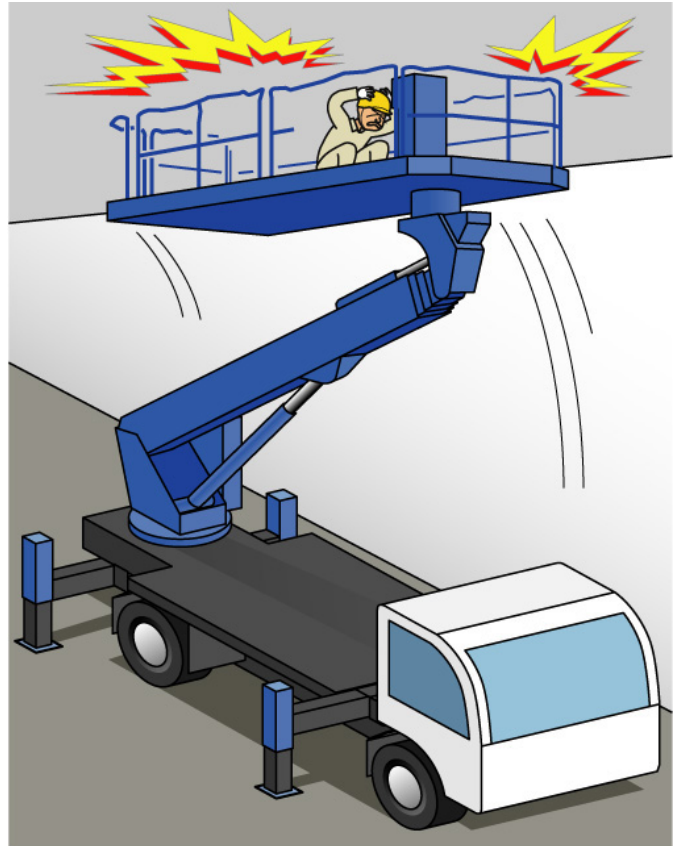
ブーム「起」操作中、停止位置にて起伏操作スイッチより手を放したが、「起」動作が止まらず天井に衝突した。

- ・起伏操作スイッチの故障により、スイッチから手を放しても中立位置に戻らなかった。
- ・「起」動作が止まらなかった時、気が動転して、ストップスイッチ（押す）による緊急停止操作ができなかった。

作業開始前点検時、各部の点検（スイッチの作動等）を確実に行ってください。  
また、ストップスイッチの位置を確認し、異常を感じた場合は、速やかに押せるようにしてください。

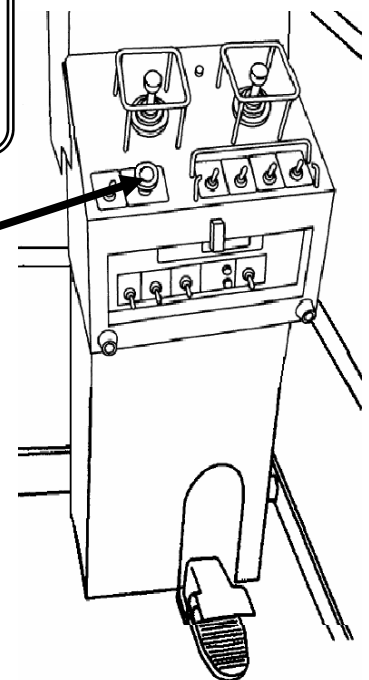
ストップ  
スイッチ

※本図は AT-200S-1 の上部操作部です。

作業開始前点検で異常が認められる場合は、当社指定サービス工場に依頼し整備してください。  
また、異常がなくても定期的に交換しなければならない部品（定期交換部品）は、交換してください。
