事故事例

ブーム起伏下げ時の転倒事故

ラフテレーンクレーン

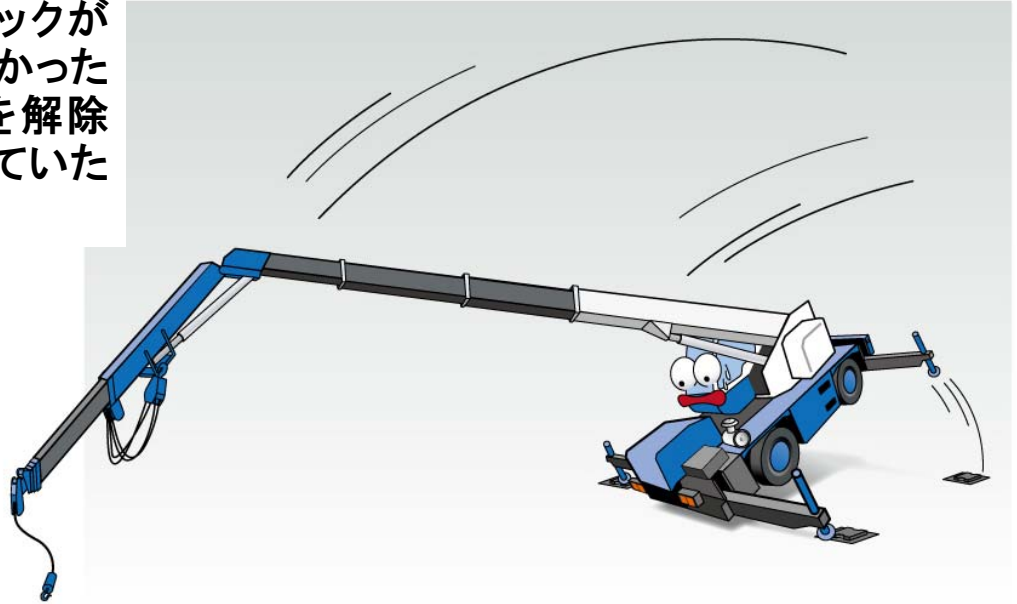
作業中、メインフックがガード部に引っ掛かったため、安全装置を解除して、起伏を下げていたところ転倒した。

ブームとジブが伸長した状態で、安全装置(AML)を解除して起伏を下げたため。

安全装置(AML)を解除しない

<危険> 安全装置を解除してのクレーン操作は、機械が自動停止せず、転倒または損傷するなど重大事故につながります。
非常時の操作は、クレーンを格納する場合のみに、限定してください。

<重要> AML(過負荷防止装置)の自動停止機能を解除してクレーン作業を行うことは、労働安全衛生規則第 29 条で禁止されています。
