# 改善箇所説明図① (1/2)

①車軸が5軸あるクレーン用台車のステアリング装置において、後軸ステアリングの操舵を制御する4連ソレノイドバルブ及び5軸ソレノイドバルブにおける防水対策が不十分であるため、雨水が浸入し錆びて腐食するものがある。そのため、そのままの状態で使用を続けると、当該バルブが作動しなくなり、複数ある後軸の一部のステアリングの操舵が固定され、最小回転半径が12mを超えるおそれがある。

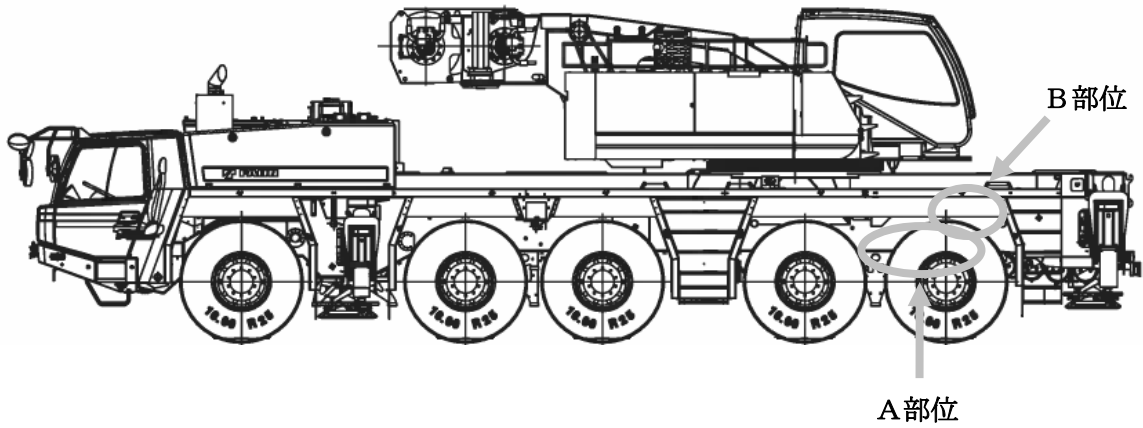
## A部位

①-1 : 4連ソレノイドバルブカバー

基準不適合箇所

- ①-1 : 5 軸の全車両、4連ソレノイドバルブカバー及び4連ソレノイドバルブを対策品に交換するとともに、5軸ソレノイドバルブカバー及び5軸ソレノイドバルブを対策品に交換する。
- ①-2 : 5 軸車両のうち5軸メンテナンス用穴カバー装着車については、当該カバーを対策品に交換する。
