改善箇所説明図

トルクコンバータ

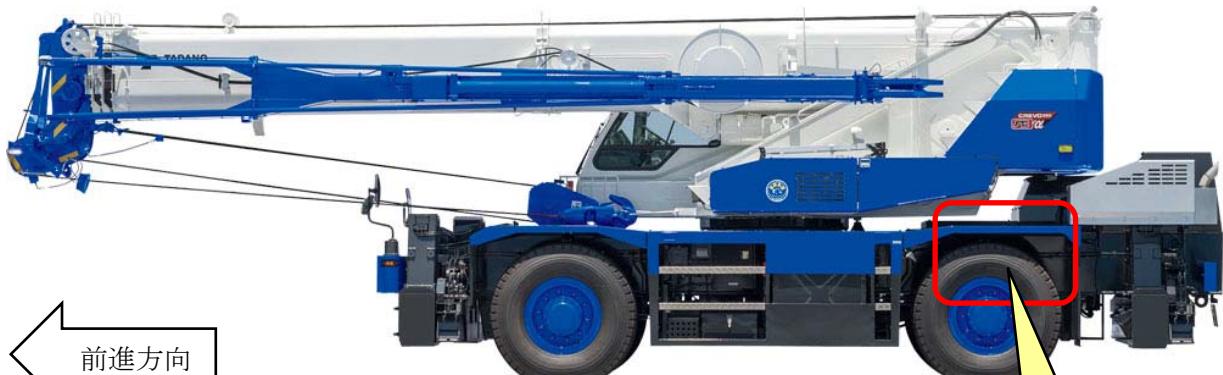
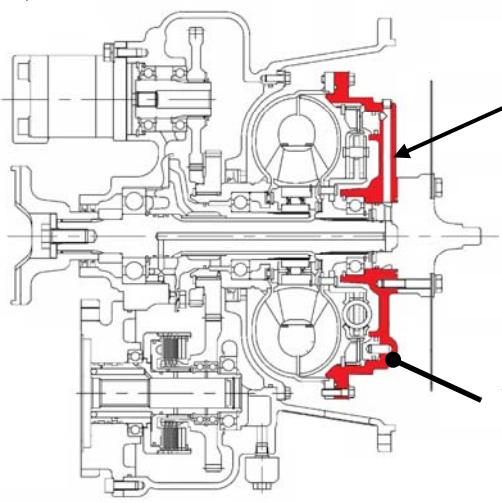
トルクコンバータ断面図

基準不適合箇所

フロントカバー

ホイール・クレーンの動力伝達装置において、トルクコンバータのフロントカバーの製造が不適切なため、当該カバーの強度が不足しているものがある。そのため、走行時の油圧により亀裂が生じ、そのままの状態で使用を続けると、亀裂が進展してトルクコンバータオイルが漏れて警告灯が点灯し、最悪の場合、走行不能となるおそれがある。

全車両、トルクコンバータを良品に交換する。
