## 改善箇所説明図

※図は ATF220G-5 を示す

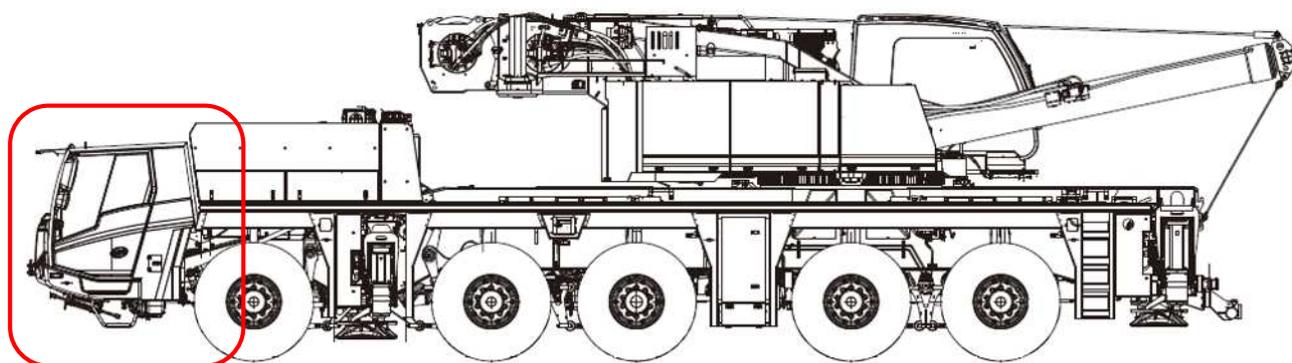
〔 クレーン用台車の直前直右鏡において、直前直右鏡取り付け部の強度が不足しているため、直前直右鏡取り付け部に亀裂が発生することがある。そのため、走行振動の繰り返しにより、直前直右鏡取り付け部の亀裂が進行し、最悪の場合、直前直右鏡が脱落するおそれがある。 〕

全車両、直前直右鏡取り付け部に対策ブラケットを追加する。
