改善箇所説明図

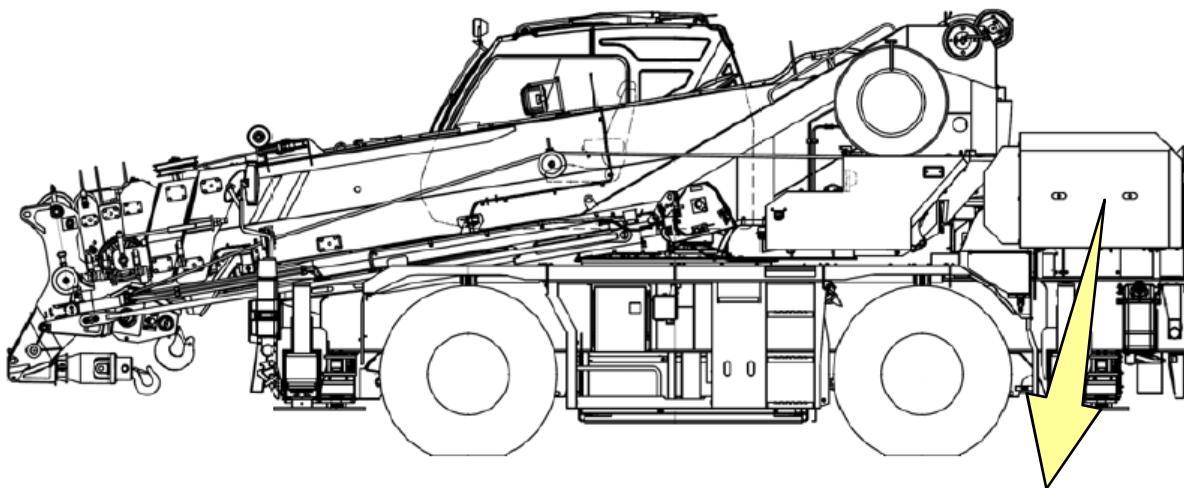
- ①ホイール・クレーンの原動機の燃料配管において、フレームとの隙間が不適切なため、始動時等の振動により、燃料配管とフレームが接触することがある。そのため、そのままの状態で使用を続けると、燃料配管が損傷し、最悪の場合、燃料漏れが発生するおそれがある。
- ②ホイール・クレーンの原動機の燃料配管において、組付けが不適切のため、配管のばらつきにより燃料配管とフレームの隙間余裕が不足しているものがある。そのため、燃料配管とフレームが接触している車両においては、そのままの状態で使用を続けると、燃料配管が損傷し、最悪の場合、燃料漏れが発生するおそれがある。

- ①燃料配管変更後のもの: 全車両、燃料配管を対策品に交換する。
- ②燃料配管変更前のもの: 全車両、燃料配管とフレームの隙間を点検し、接触もしくは隙間が狭い場合は燃料配管を対策品に交換する。
