改善箇所説明図

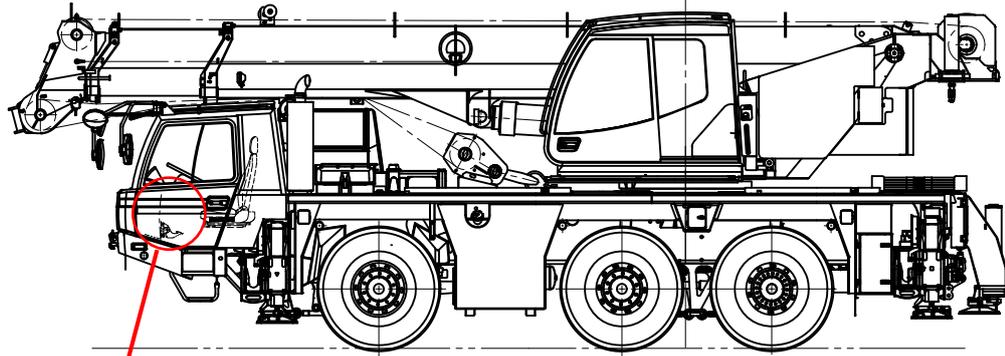
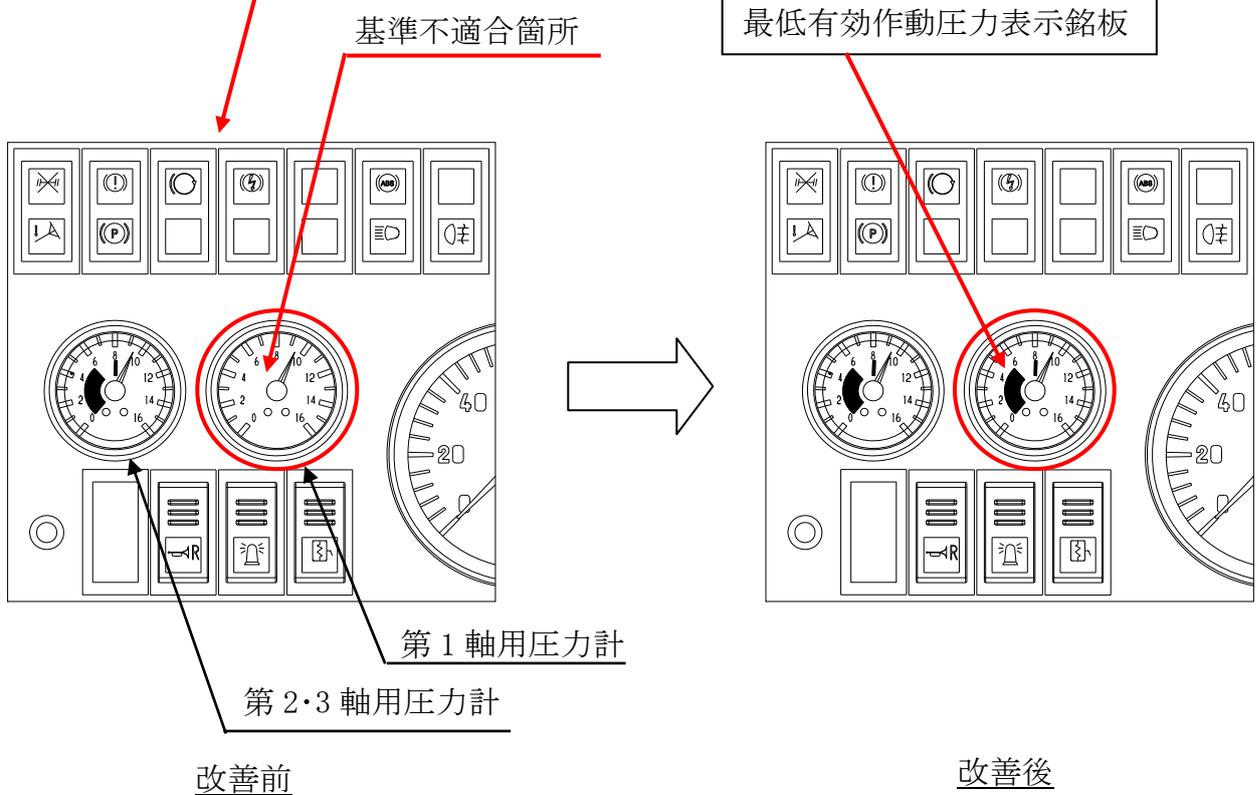
基準不適合発生箇所

運転者室内に装備される制動装置用内圧容器の圧力を表示する圧力計において、第1軸用圧力計の目盛に最低有効作動圧力が表示されていないため、道路運送車両の保安基準に適合していない。

注： は、追加する部品を示す。

改善の内容 全車両、第1軸用圧力計に最低有効作動圧力表示銘板を追加する。

識別：追加する部品の有無にて容易に識別可能なため、特別な識別は行わない。
