# 事故事例

## 旋回ロックピン跳ね上がりによる人身事故

オールテレーンクレーン

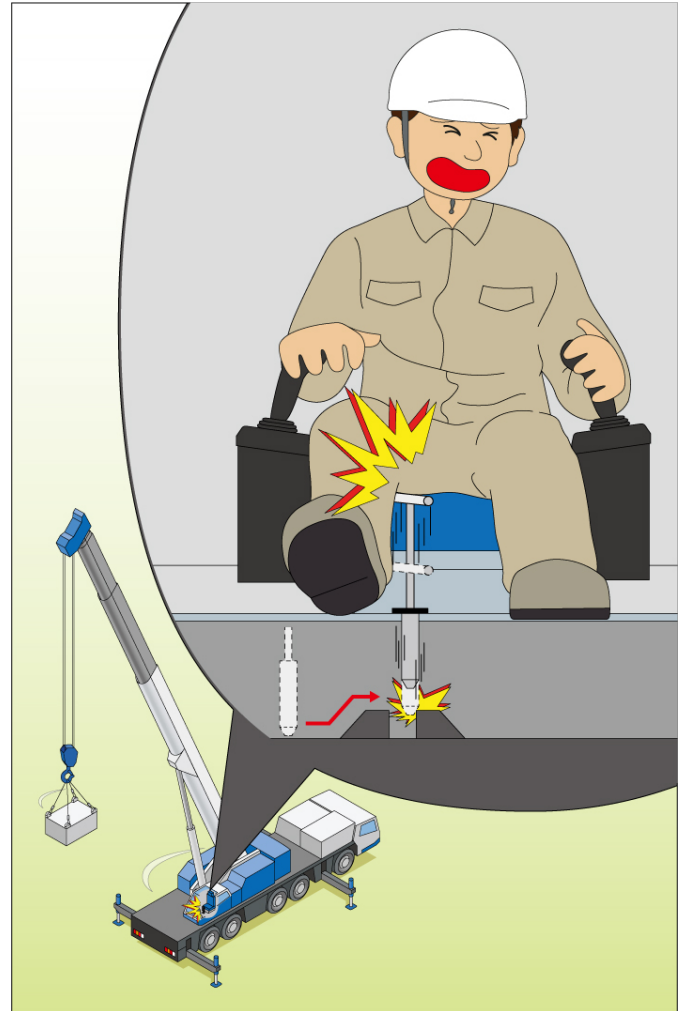
旋回操作中、旋回ロックピンとロックピン挿入サポートが干渉し、ロックピンが跳ね上がった。その際、ロックピンのハンドルが運転者の足に当たり骨折した。

旋回ロックピンを抜いた際に固定が確実にできていなかったため、ロックピンが下がり、それに気付かず旋回操作をしてしまった。

旋回ロックピンの解除は、ロックピンを最後まで引き上げ、ハンドルが止まるまで回転させ、確実に固定位置に格納されていることを確認する。

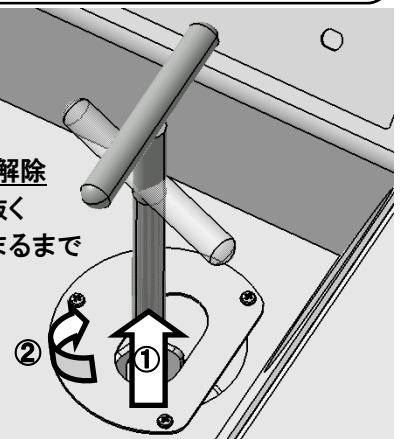
#### 旋回ロックピンの解除

- ①最後まで引き抜く
- ②ハンドルが止まるまで右に回転
